Замена зажима

AG-SB-2016-07-B-EN от 12.10.2016

Бюллетень применим для всех автожиров Калидус.

СЕРВИСНЫЙ БЮЛЛЕТЕНЬ AutoGyro

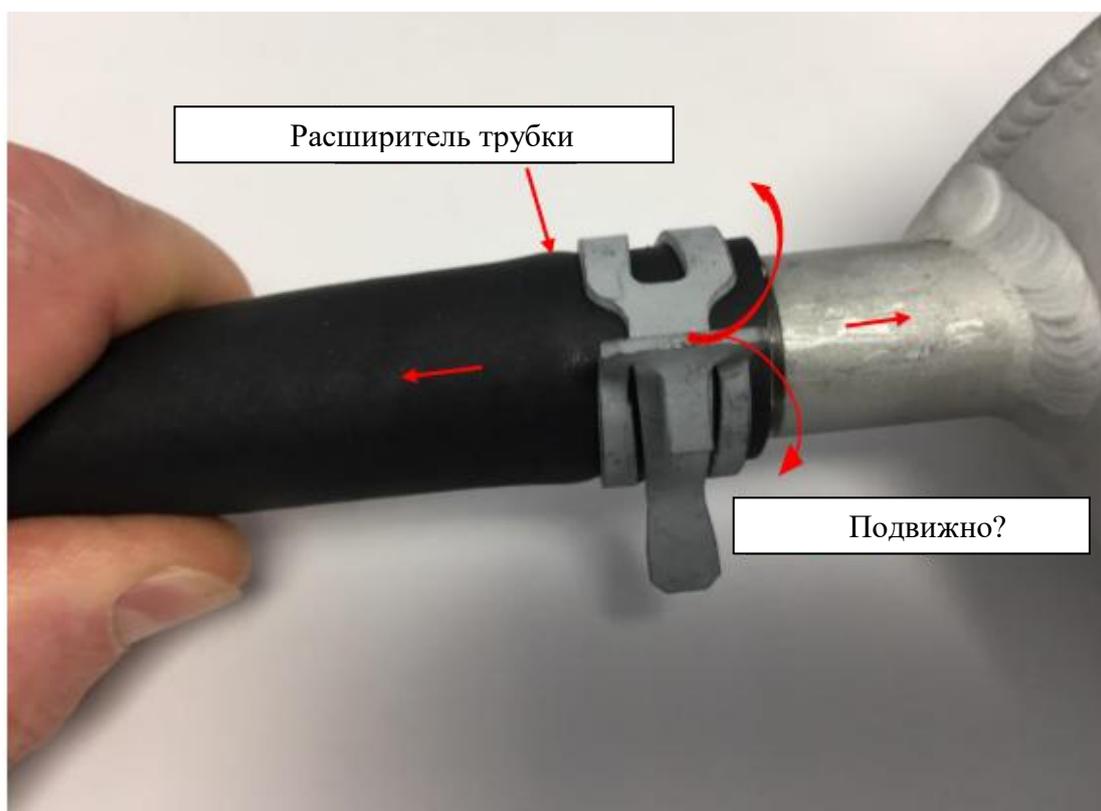
Рис.1 Зажим шланга на трубке системы охлаждения

1. Проверка: убедиться, что два зажима на обоих концах шланга, соединяющего расширительный бачок и тройник шланга обратной магистрали системы охлаждения, надёжно зафиксированы и находятся в неподвижном состоянии.
2. Исправление: если зажим расположен неправильно, переместить и перепроверить неподвижность шланга. Если зажим и шланг не закреплены (подвижны), утечка охлаждающей жидкости спровоцирует отсоединение шлага. Отсоедините шланг, замените 2 зажима на 24-х миллиметровые. Выполняйте все работы согласно Руководству по техническому обслуживанию.

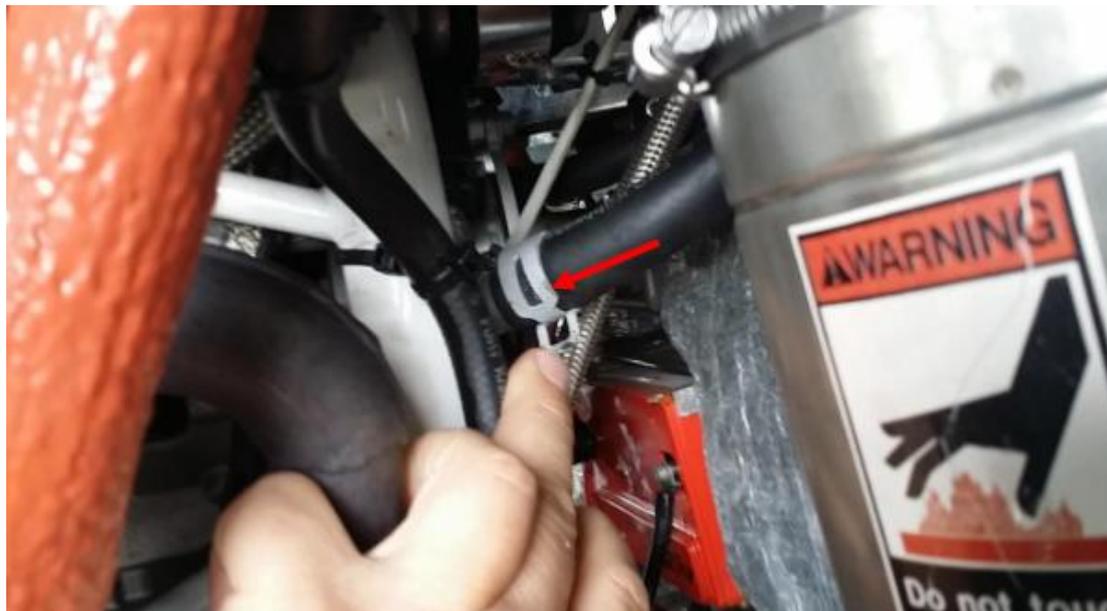
Рис.2 Зажим конца шланга у двигателя

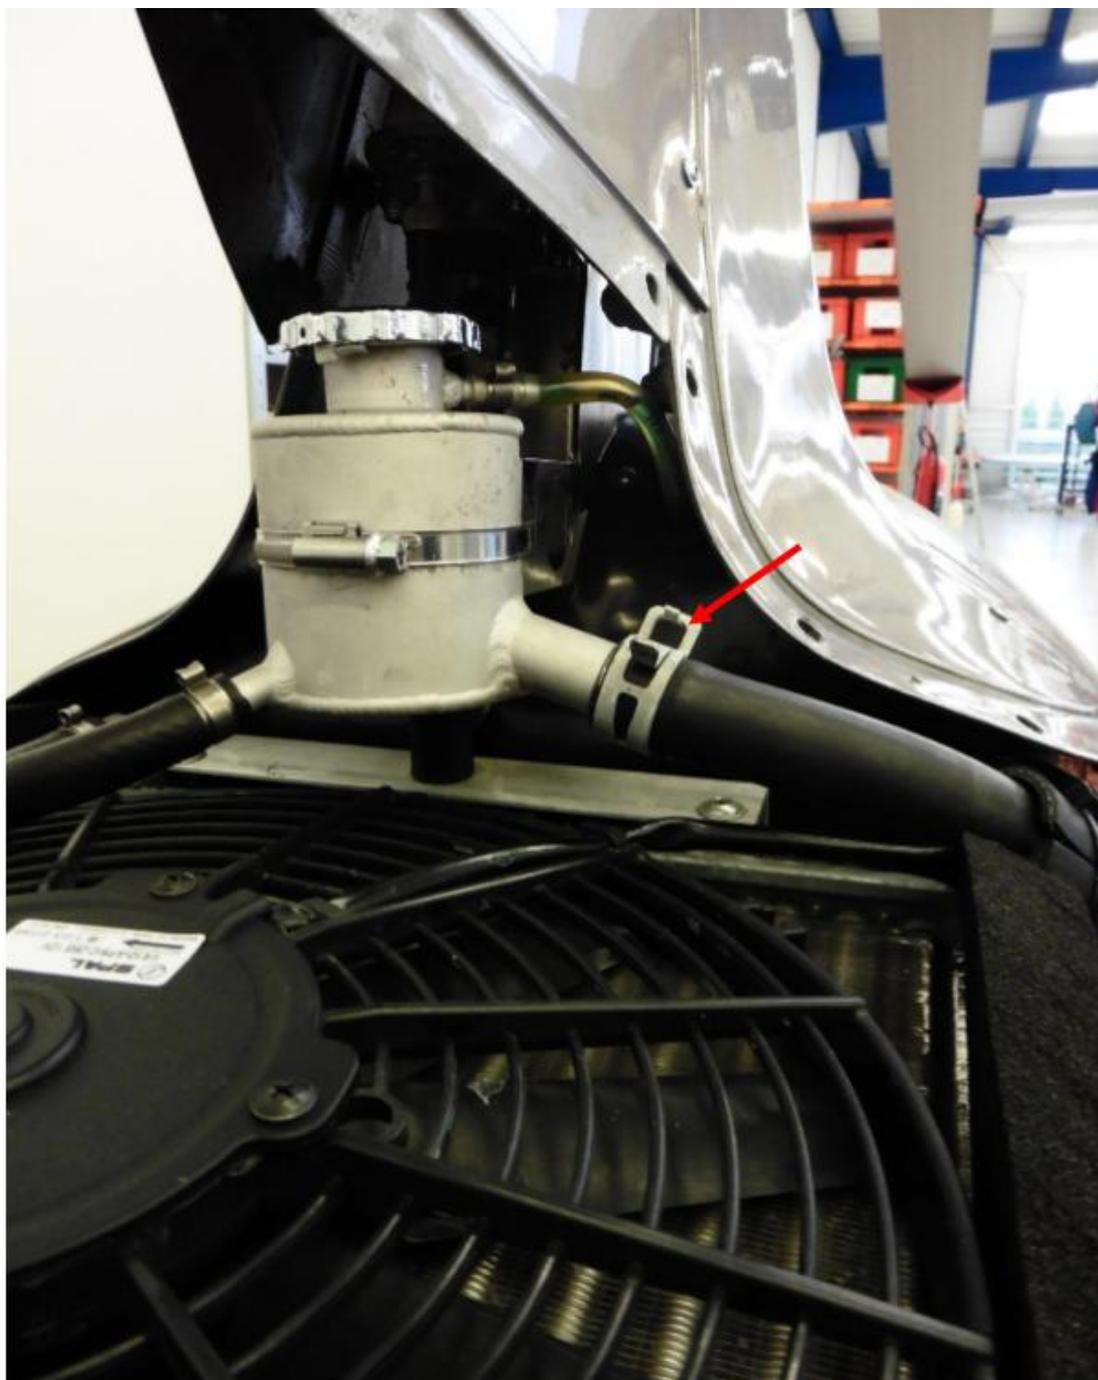
На воздушном судне обнаружено недостаточно зажатый шланг системы охлаждения двигателя, при помощи зажима, на штуцере расширительного бачка, что вело к потере охлаждающей жидкости. Причиной было изменение толщины стенки шланга охлаждающей жидкости.

Рис.3 Зажим шланга у расширительного бачка
