**ПРОВЕРКА ВАЛА БЕНДИКСА МЕХАНИЗМА  
ПРЕДВАРИТЕЛЬНОЙ РАСКРУТКИ**

**AG-MI-2014-03-B-EN от 16.07.2014**

Автожиры «МТО Sport», «Calidus» и «Cavalon» с датой выпуска до 01.01.2014.

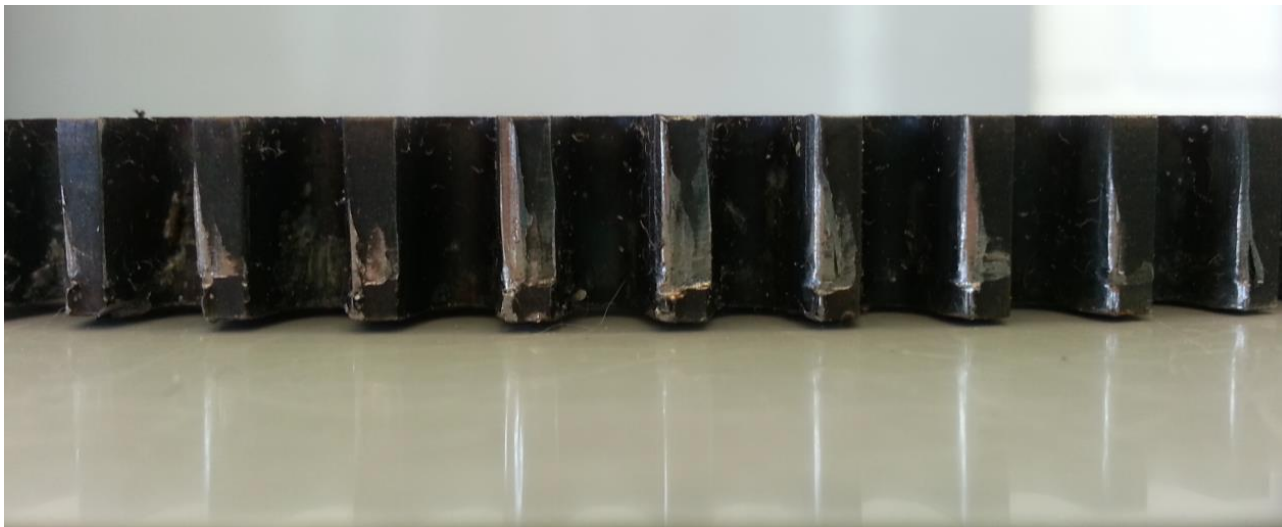
1. Осмотрите характер износа зубьев верхнего зубчатого узла (венца) зацепления механизма предраскрутки.
2. Если рисунок износа неравномерный (см. Рис. 1), например, из-за динамического перекоса, проверьте правильность положения вала бендикса. Для этого демонтируйте нижний подшипник и убедитесь, что вал бендикса находится в свободном нагруженном состоянии, и установлен строго по центру. Если при этом вал свободно вращается в верхнем подшипнике, то требуется выполнить следующие действия:

Рис. 1. Рисунок износа зубьев венца (неравномерный).

3. **Свободное вращение вала по причине износа подшипника:**  
Демонтируйте верхний подшипник. Нанести на верхнюю часть вала бендикса герметик 638 (усиленный; AG-BAS-04) и установите вал в верхний подшипник надлежащим образом. Установите нижний подшипник.

4. **Свободное вращение по причине износа вала бендикса, находящегося во внутреннем кольце подшипника:**  
Нанесите на верхнюю часть вала бендикса герметик 638 (усиленный; AG-BAS-04) и установите вал в верхний подшипник надлежащим образом. Установите нижний подшипник. Если при этом свободное вращение вала (люфт) более 1/10 мм, то замените вал бендикса на новый вал (модифицированной версии). Нанесите на верхнюю часть нового вала бендикса герметик 638 (усиленный; AG-BAS-04) и установите вал в верхний подшипник надлежащим образом.
